Gegenstand: V-Leitwerksantrieb - l'Hôtellier - Verschlüsse  
Betroffen: Segelflugzeugmuster Geräte Nr. L-218 SB 5  
Baureihen: SB 5 B und SB 5 E

Dringlichkeit: wahlweise  
Vorgang: Austausch der Gabel-Bolzen-Anschlüsse gegen  
l'Hôtellier - Verschlüsse

Begründung: Erleichterung der Montage  
Maßnahmen: Die Änderung ist gemäß Zeichnung Nr. 33-00-16/2  
vom 30.03.91 durchzuführen.  
Im Betriebshandbuch, Ausgabe März 79, ist Blatt 14  
auszutauschen (Ausgabe Februar 91), auf Blatt 3  
eintragen. Wartungsanweisung für l'Hôtellier -  
Verschlüsse vom 21.03.86

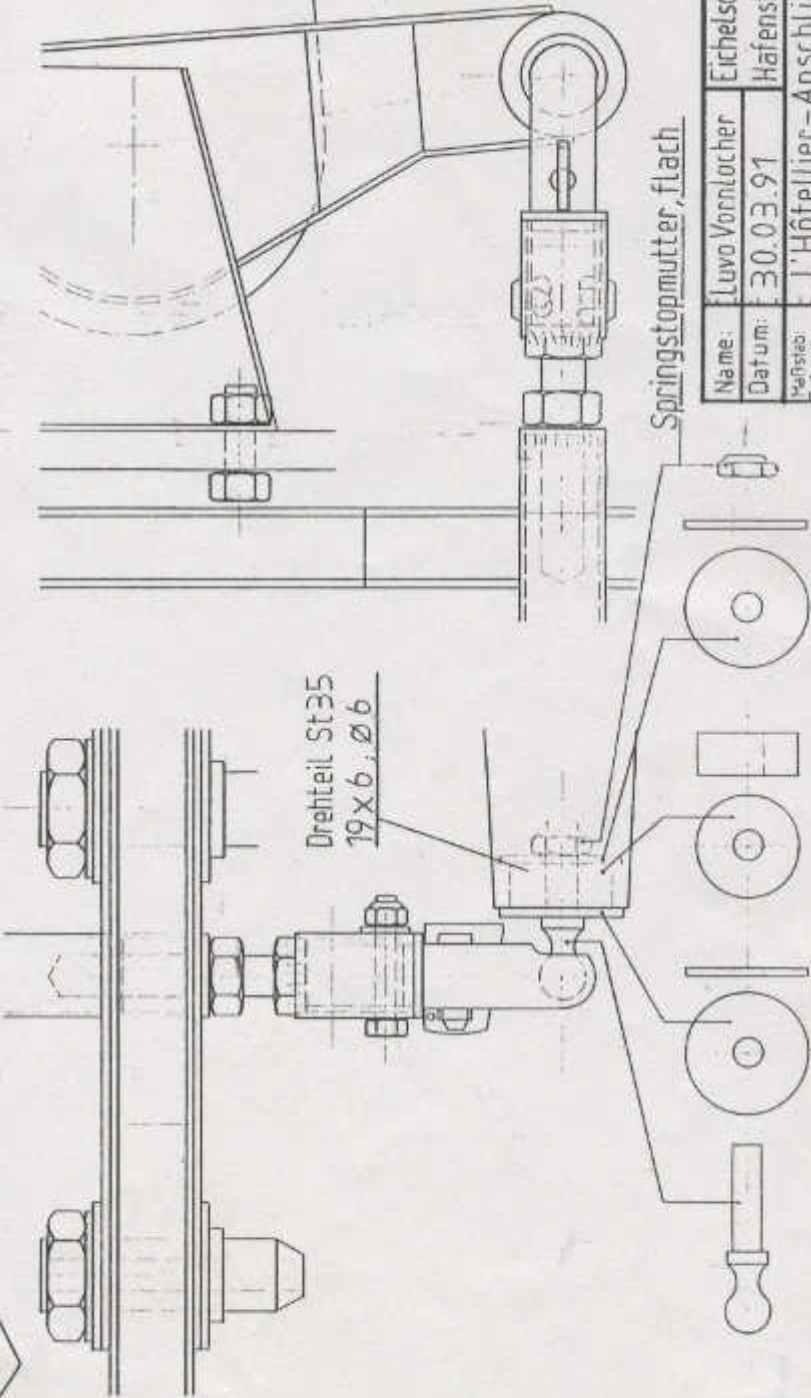
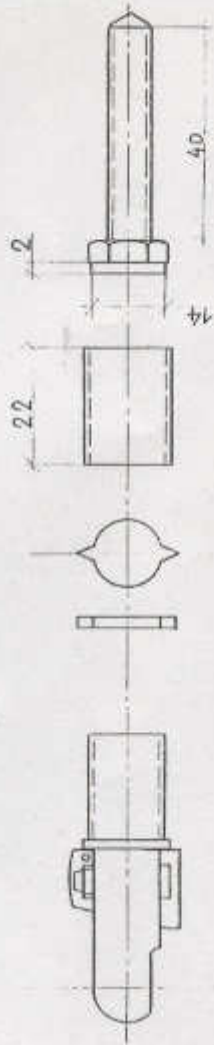
schraffierten Teil im Spantausschnitt ausarbeiten

Ecken der Scheibe entfernen  
Scheibe in den Gelenkkopf einpressen, z.B. mit Rundstahl

Kontrollmaß 16.5

M8 Qual. 8.8, DIN 933  
Kopf 2mm auf  $\varnothing 14$   
abdrehen

Befestigung des Gelenkkopfes wahlweise:

- 2 Schrauben DIN 931, M4x30, 8.8 gekürzt auf L = 21
  - 2 Scheiben DIN 125 - B4.3 - St
  - 2 Sechskantmuttern DIN 970 - M4 - 5 Sicherungskörnung
  - 4 Blindnieten  $\varnothing 4 \times 6$ , AL. - Leg.
  - Bohrung  $\varnothing 4.1$ , paarweise,  $90^\circ$  versetzt
- Sicherung des Gelenkkopfes mit:  
Federstecker Nr. 50030771  
(Fa. A. Würth 7118 Künzelsau)

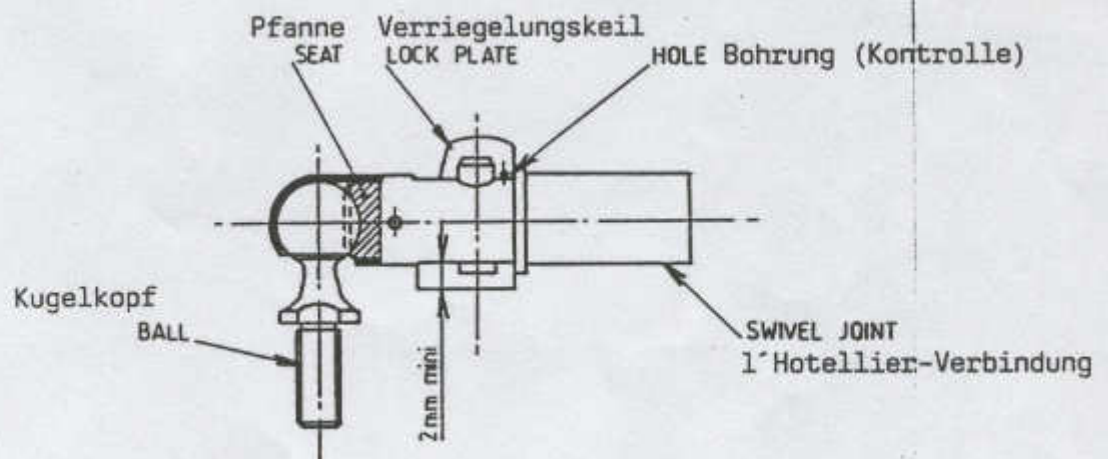
Bild 1

2.1 Messung der Konzentrität des Kugelkopfes (siehe Bild 1)

Die höchstzulässige Konzentritätsabweichung darf zwischen der Achse und der Kugel 0,05 mm betragen. Mit dieser Messung soll einer möglichen Verklemmung der Steuerung vorgebeugt werden.

Wenn nach Durchführung dieser Überprüfungen einer der 7 oben genannten Punkte außerhalb der Toleranzwerte liegt, ist es dringend erforderlich, die Kugelkopf-Pfannenverbindung zu ersetzen. Es wird geraten, diese Baugruppe alle 10 Jahre oder alle 3000 Flugstunden zu ersetzen.

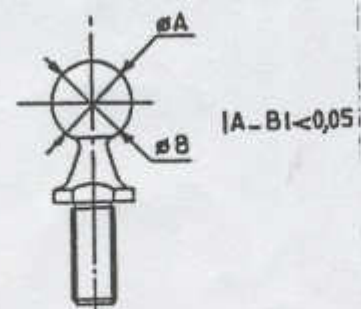
Bild 2

2.2 Messung der Rundheit des Kugelkopfes (siehe Bild 2)

Die Abweichung zwischen mehreren Messungen des Kugeldurchmessers darf nicht größer als 0,05 mm sein. Mit dieser Messung soll ein abnormer Verschleiß des Kugelkopfes festgestellt werden.
